ОВРАГ КАК ЭРОЗИОННАЯ ФОРМА РЕЛЬЕФА

Цель исследования: изучение оврага в районе с. Полковое, как эрозионную форму рельефа.

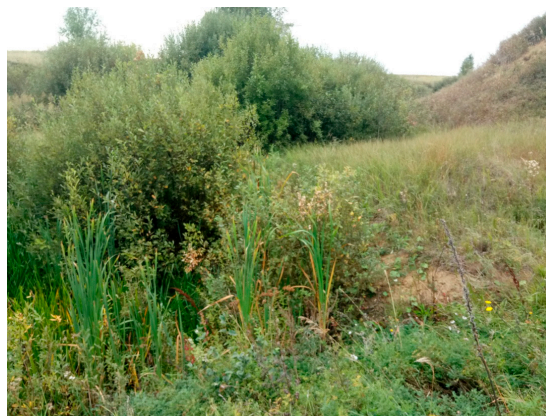
Рис. 3. Степень задернованности склонов оврага

Степень задернованности оврага составляет от 90 до 100% (рис. 3).

Склоны оврага имеют высокую крутизну (28–48 градусов), задернены на 90–100%.

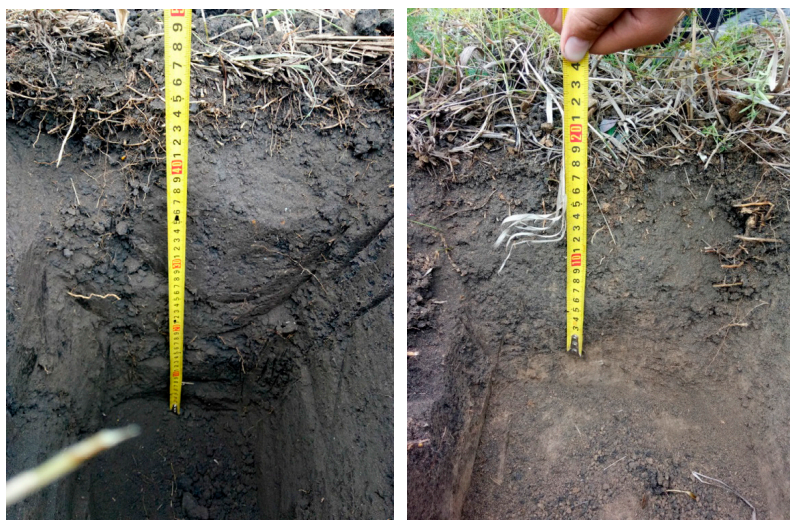
Рис. 6. Накопление чернозёма по дну оврага

проведены измерения в точках *a*, *b*, *c*, *d*. По результатам этих измерений была выявлена закономерность, согласно которой происходило снижение мощности чернозёма от вершины к основанию оврага. Так, в точке *d* слой чернозёма был максимальным – 49 см, в точке *c* снизился до 40. В точках *b* и *a* количество чернозёма составило 27 и 20 см, соответственно (рис. 6). Если предположить, что русло оврага равномерно задерновано, и одинаково задерживает

Одной из задач нашего исследования является изучение мощности плодородного слоя и распределение чернозёма по дну оврага. Для решения этой задачи нами были

чернозём, то причиной неравномерного распределения чернозема может служить заметное (от 1,2 до 5,6 м) расширение оврага от вершины к основанию.

Распределение чернозёма по дну оврага снижалось от вершины к основанию – от 49 до 20 см.
